# mauer\_reste

Auf diesen Blättern werden die **M a u e r R e s t e**, die 2003 an der Bernauer Straße (noch) zu sehen waren, dokumentiert.

## Übersichtsplan

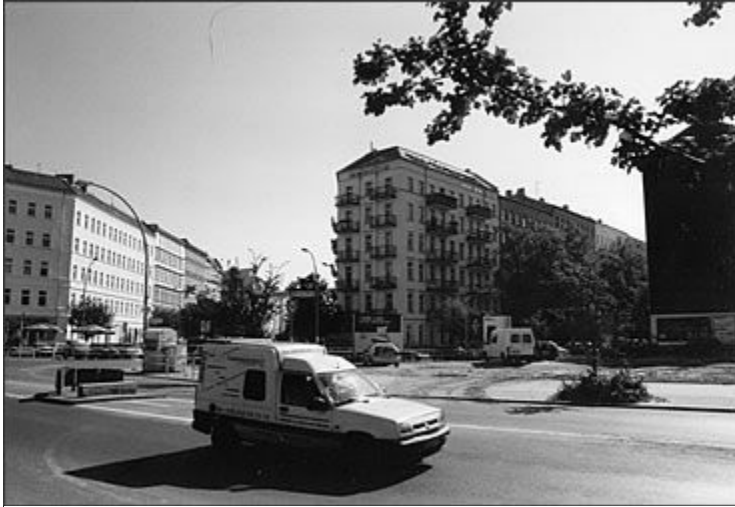
09/03 | Blick Richtung Oderberger Straße

Am Beginn des Spaziergangs ist die Narbe, die die Mauer im Stadtbild hinterlassen hat gut zu sehen. Die freie Fläche wird als Parkplatz benutzt. Von den Einrichtungen der Mauer ist hier nur der Patrouillenweg zu sehen. Dieser geteerte Weg ist über die ganze Distanz des Spaziergangs größtenteils erhalten. Er wurde nur abgetragen, wo er Gärten, Neubauten oder Straßenöffnungen störte.

Auf der Bernauer Straße ist der Verlauf des vorderen Sperrelements markiert. Etwas weiter südwestlich ist noch ein Wendehammer erhalten, der PKW im Westen das Wenden vor der Mauer erleichterte. Im Mauerpark nördlich der Bernauer Straße ist die Hinterlandmauer erhalten.

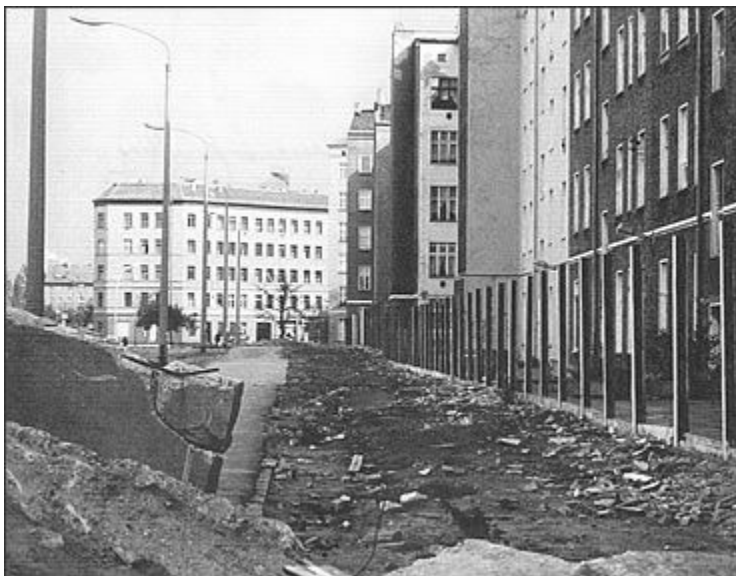
Flemming/Koch 1999, S. 128

Dieses Photo zeigt die gleiche Stelle (vgl. weißes Haus jeweils links) während des Abrisses der Hinterlandmauer. Neben dem Patrouillenweg erkennt man noch die Lampen der Lichttrasse.

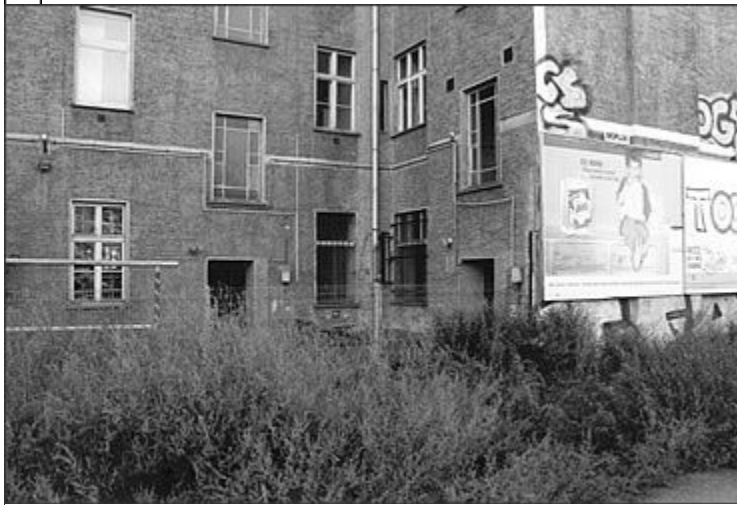
09/03 | Ecke Wolliner Straße

Auf dem Weg Richtung Wolliner Straße sind dicht vor dem Zaun der Hinterhöfe Reste der über dem Boden abgetrennten Stahlträger der Hinterlandmauer zu sehen. Kurz vor der Wolliner Straße befindet sich noch ein kompletter Stahlträger an seinem Platz (links der Plakate). Außerdem sind noch Elektroinstallationen, die der nächtlichen Beleuchtung des Grenzgebietes dienen, zu sehen.

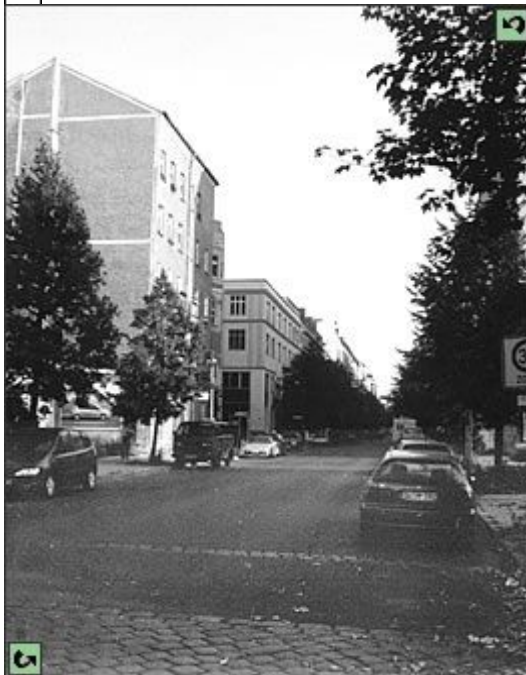
09/03 | Wolliner Straße

Die Photos zeigen den Blick vom Wedding in die Wolliner Straße 2003 und kurz nach dem Bau der Mauer. Wer im Osten auf diese Art der Kontaktaufnahme antwortete, hatte mit Schwierigkeiten mit den Grenztruppen zu rechnen. Das vordere linke Haus wurde abgerissen um den "Todesstreifen" frei von unübersichtlicher Bebauung zu halten. Bei der heutigen Ansicht ist die Bodenmarkierung des vorderen Sperrelements zu sehen. Ein indirektes Bodenmonument ist die unterschiedliche Pflasterung des Bürgersteigs an der Narbe zwischen Ost und West.

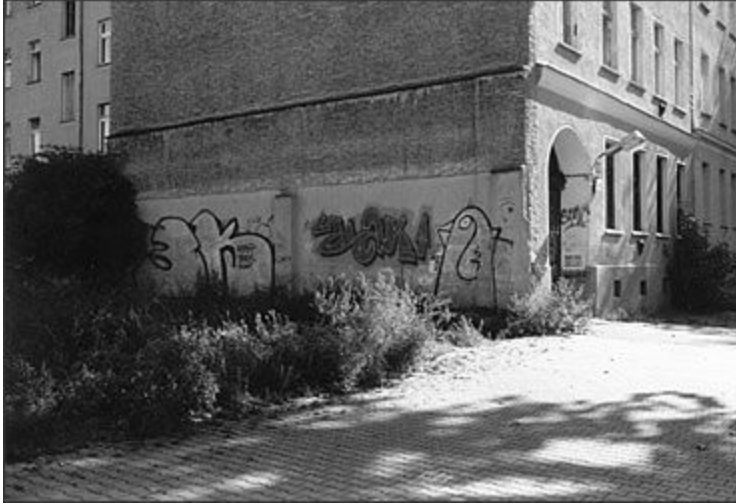
09/03 | Swinemünder Straße

Auf dem Weg von der Wolliner zur Swinemünder Straße kann man eine erhaltene Lampe im Hinterhof sehen. Eine weitere Lampe ist am Torbogen auf dem Photo zu erkennen. Der Blick aus Richtung Wedding auf die Hausecke zeigt, wie die Hauswand als Hinterlandmauer genutzt wurde - mit "eigenem" Putz und Anstrich. Auch hier ist die Bürgersteig - Pflasterung der Nachwendzeit deutlich zu erkennen.

Hier standen ebenfalls vor dem Mauerbau weitere Häuser an der Swinemünder Straße, die abgerissen wurden, um freies Sicht- und Schussfeld zu erlangen.

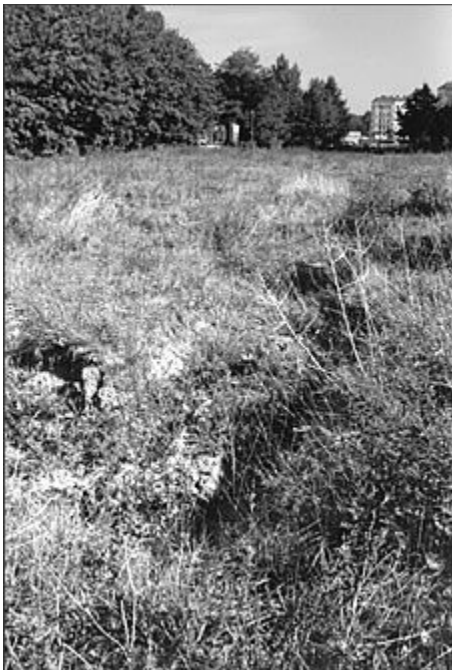
09/03 | Swinemünder Straße

Auf dem unteren Photo ist - von Gras überwuchert - der ergrabene Keller eines der abgerissenen Häuser zu sehen. Eine Tafel weist auf das Unrecht hin, dass den enteigneten Besitzern widerfahren ist.

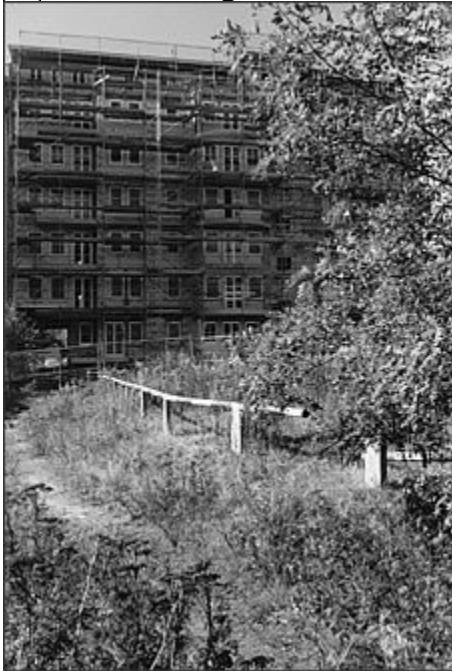
09/03 | Neubaugebiet

Diese rot-weiße Markierung zeigte an, bis wohin man sich frei bewegen durfte. Innerhalb des Grenzgebietes herrschten besondere Regeln. Man musste immer einen Ausweis bei sich haben und konnte Besuch nur auf Antrag empfangen.

Diese Markierung wird wohl der Mauer - Rest sein, der als nächstes entfernt werden wird: Das Grundstück wird seit September 2003 (wieder) bebaut.

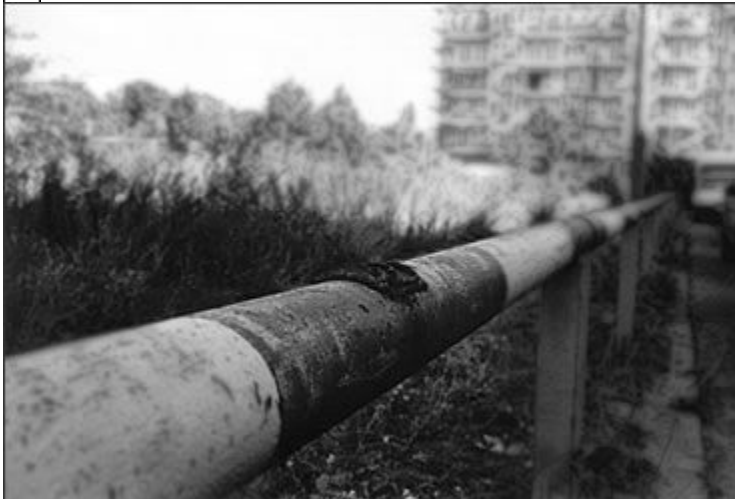
09/03 | Schönholzer Straße

Auch entlang der Schönholzer Straße ist die Grenzgebietmarkierung erhalten. Hier sieht man den Blick zurück Richtung Ruppiner Straße. An der Schweißstelle auf dem Rohr war das Schild "Halt! Grenzgebiet" angebracht.

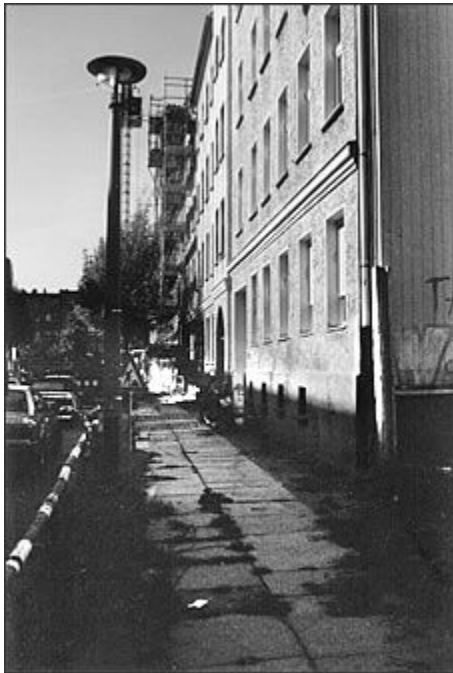
09/03 | Schönholzer Straße

Wendet man den Blick in die andere Richtung, sieht man einen erhaltenen Pfahl der Hinterlandmauer, die hier bis an die Hausecke reichte. Danach verlief die Hinterlandmauer an der Rückseite dieser Häuserreihe. Die Häuser standen also im Grenzgebiet.

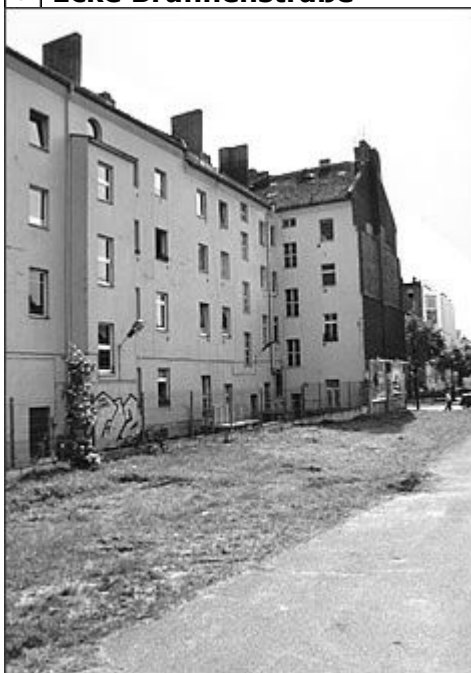
06/03 | Ecke Brunnenstraße

Dieser Blick vom Patrouillenweg Richtung Brunnenstraße zeigt, neben den beiden erhaltenen Lampen, dass die unteren Elemente der Hinterlandmauer hier benutzt wurden, um den Zaun des Hinterhofes daran zu befestigen.

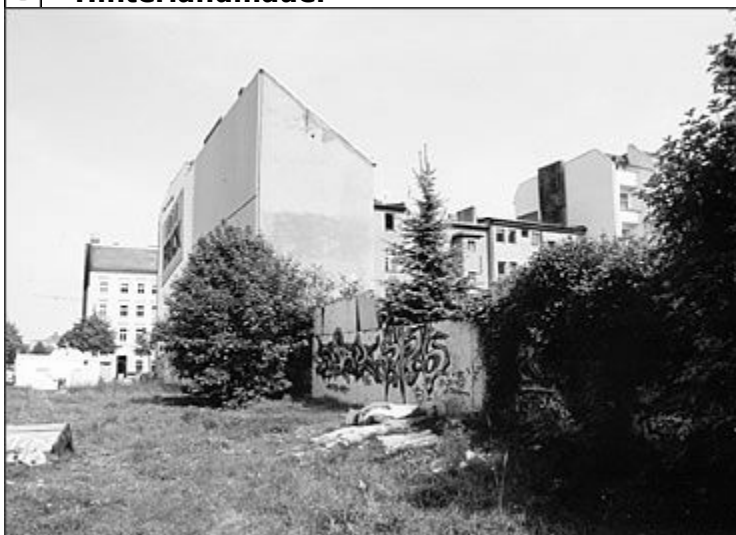
06/03 | Zwischen Brunnenstraße und Strelitzer Straße

Im weiteren Verlauf des "Todesstreifens" mit Blick zurück in Richtung U-Bahnhof bietet sich diese Ansicht. Hier ist die Hinterlandmauer stark beschädigt erhalten, kann aber noch einen Eindruck des Aufbaus bieten.

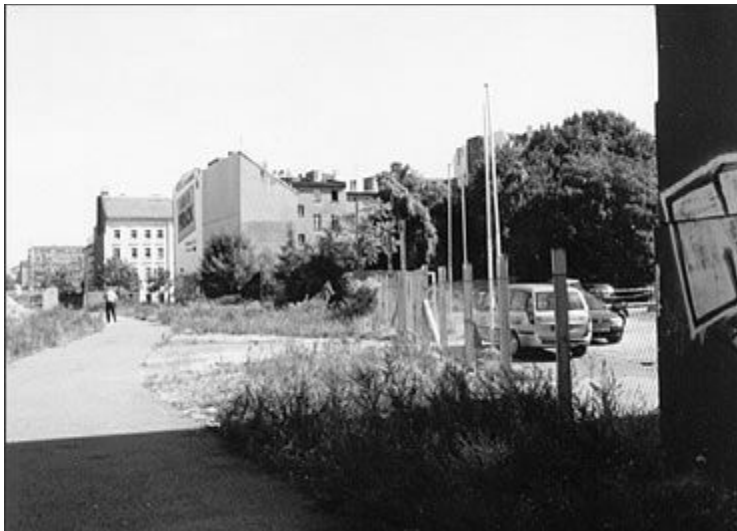
09/03 | Zwischen Brunnenstraße und Strelitzer Straße

Geht man noch weiter und blickt zurück, bietet sich dieser Blick. Die Zaunpfosten im Vordergrund sind die Stahlträger der Hinterlandmauer; dieser Zaun geht auch an der zur Strelitzer Straße ausgerichteten Flanke des Gebäudes weiter.

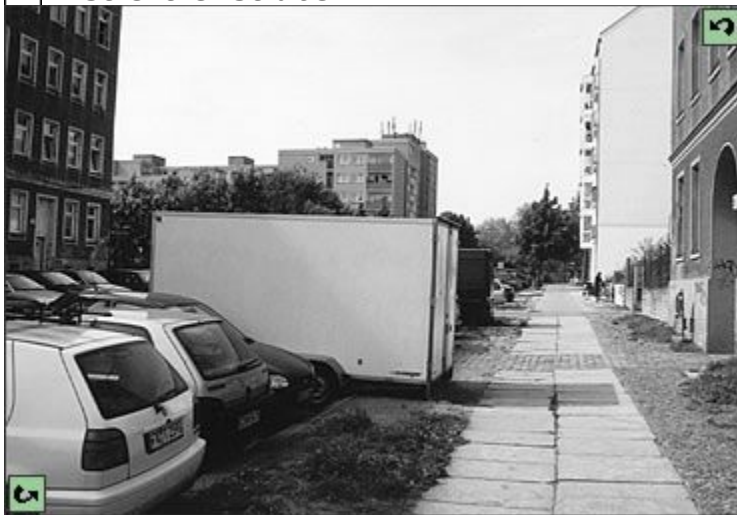
06/03 | Strelitzer Straße

Ein Blick vom ehemaligen Ostberlin in Richtung Wedding. Links neben dem Haus mit dem Rundbogeneingang steht noch der untere Teil der Hinterlandmauer, der in den bei Station No. 9 beschriebenen Zaun übergeht. Im Vergleich mit 1990 fällt der Neubau im ehemaligen "Todesstreifen" auf.

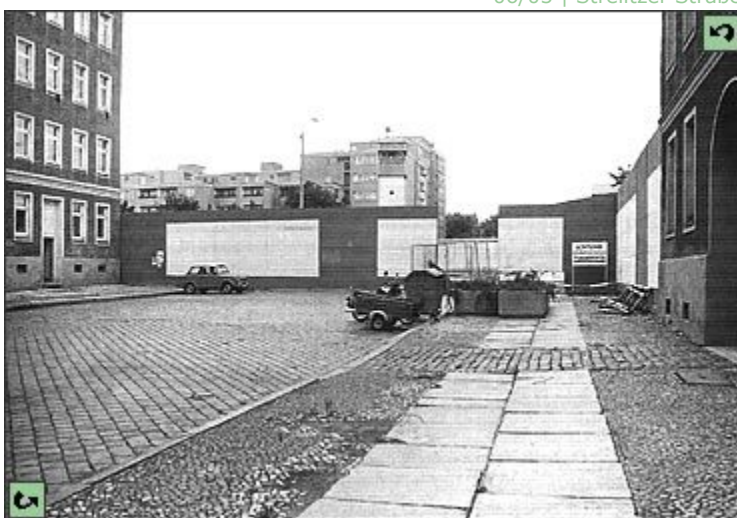
05/90 | Strelitzer Straße |

In der Aufnahme von 1990 kann man an der Stelle, wo die Hinterlandmauer abknickt, den Wachturm erahnen, der hier stand.

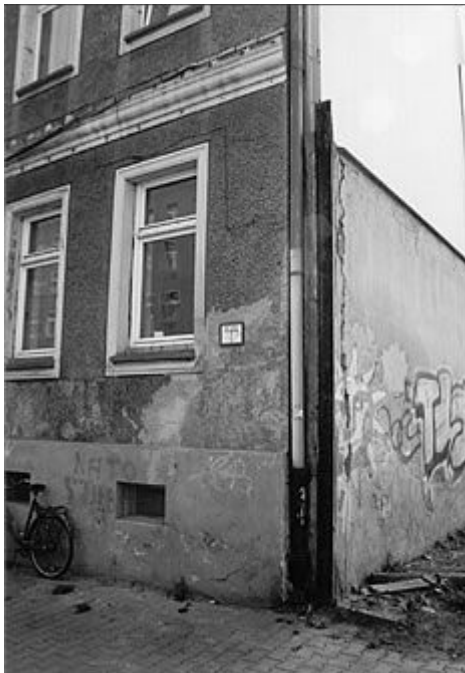
06/03 | Strelitzer Straße

An der Ecke dieses Hauses (vgl. oben: links) ist ein Pfosten der Hinterlandmauer erhalten.

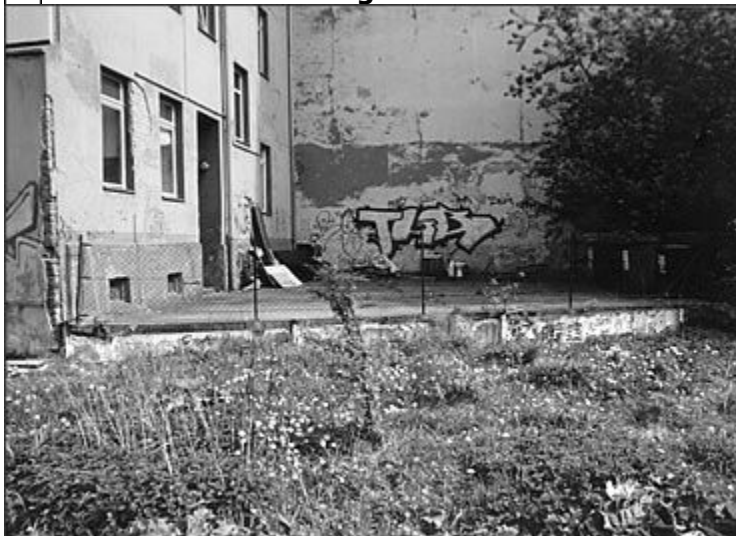
06/03 | Ecke Strelitzer Straße

Die Betonterrasse des gleichen Hauses (siehe Station No. 10) wurde an die Hinterlandmauer gegossen, deren unterer Bereich so zum Teil der Terrasse wurde. Links im Bild ist eine Beschädigung der Hausecke zu sehen, wo die Hinterlandmauer das Gebäude berührte.

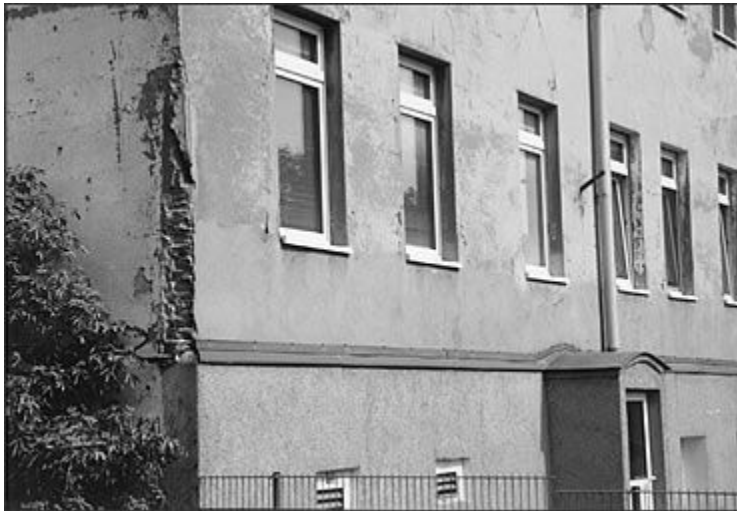
06/03 | Ecke Strelitzer Straße

Dieses Photo zeigt eine ähnliche Eckbeschädigung am folgenden Haus. Auch die Befestigung einer Lampe ist zwischen den Fenstern zu sehen.

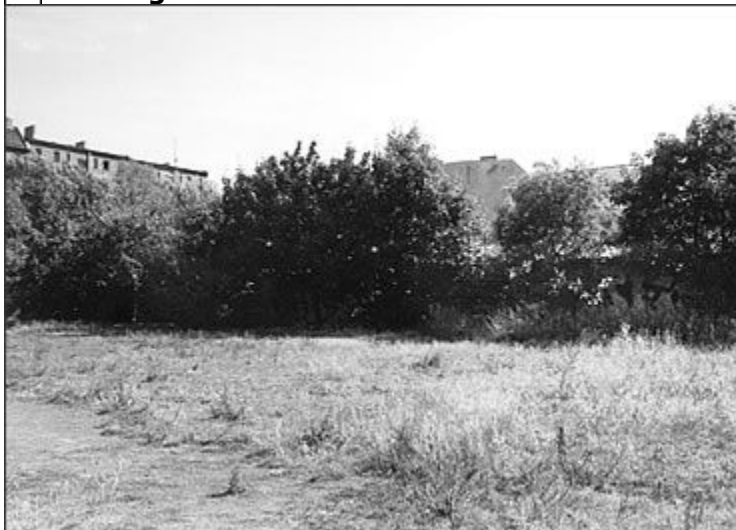
09/03 | Zwischen Strelitzer Straße und St. Elisabeth-Friedhof

Einige Meter weiter ist eine Ziegelmauer zu erkennen, die von Büschen verdeckt ist (im Photo rechts, mit Grafitti besprüht). Es ist zwar die rückwärtige Ansicht einer Hofmauer, an die Garagen gelehnt sind - trotzdem handelt es sich hier um die ehemalige Hinterlandmauer; die vorhandene Mauer wurde in die Hinterlandmauer integriert.

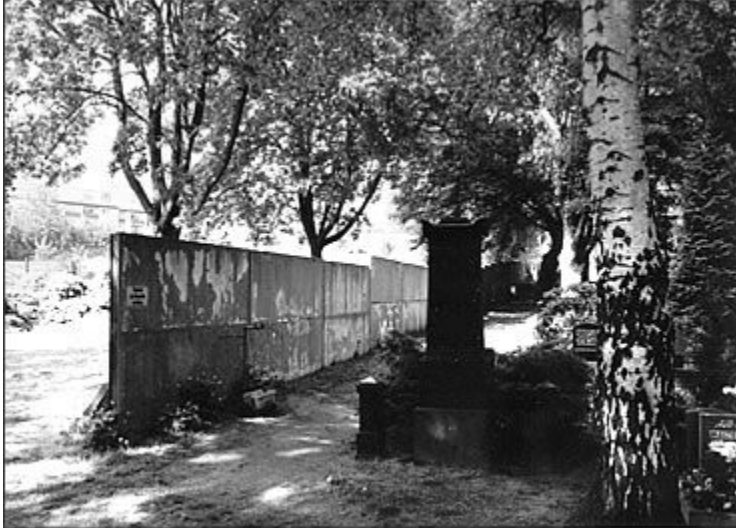
06/03 | St. Elisabeth-Friedhof

An die Garagenmauer von Station No. 14 schließt sich wieder konventionelle Hinterlandmauer an. Diese ist auf dem St. Elisabeth-Friedhof größtenteils erhalten, wie der Blick in Richtung Nordosten zeigt. Auch zwei rot-weiße Grenzpfähle stehen noch an ihrem Platz.

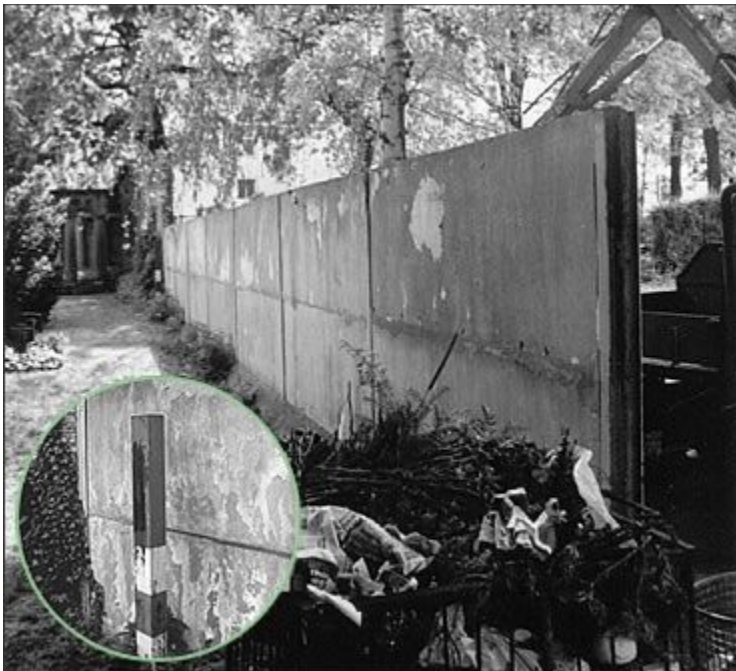
06/03 | St. Elisabeth-Friedhof

Das Photo in die Gegenrichtung (unten) zeigt einen der Pfähle am Ende der Mauer links und in der Vergrößerung.

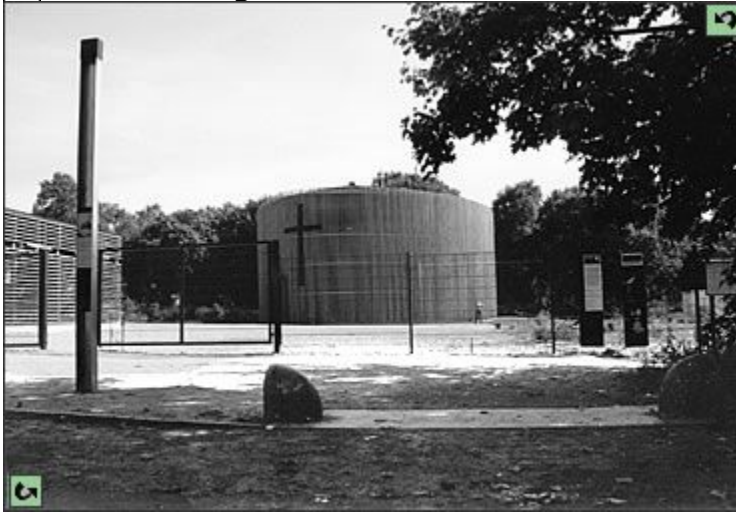
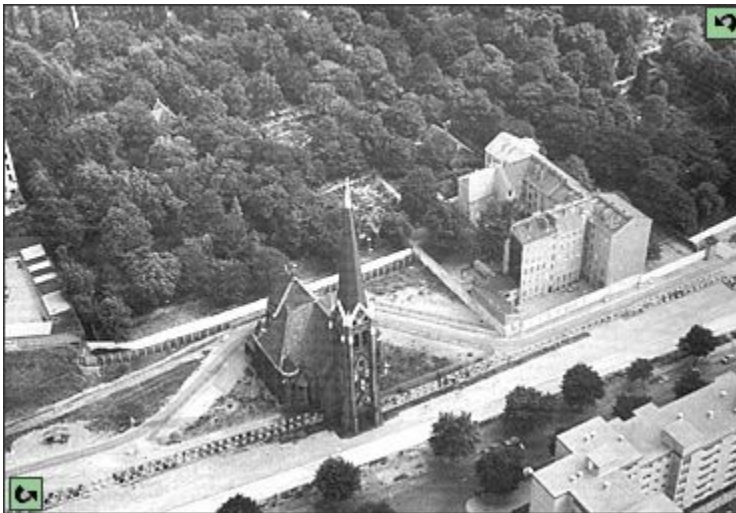
09/03 | Kapelle der Versöhnung

Die Versöhnungskirche stand - wie zahlreiche Häuser - an der südöstlichen Seite der Bernauer Straße. Während die Wohnhäuser bereits in den 1960er Jahren abgerissen wurden, stand die Kirche Jahrzehnte lang im "Todesstreifen". Das Luftbild von um 1980 zeigt den Patrouillenweg und die spanischen Reiter an und um den Bau. 1985 wurde die Kirche abgerissen. Nach der Wende wurde an gleicher Stelle die Kapelle der Versöhnung errichtet. Die Glocken und das Turmkreuz der Versöhnungskirche sowie zahlreiche Reste des Bauschmucks sind auf dem Areal zu besichtigen. Auf dem Photo von 2003 erkennt man eine der beiden erhaltenen Schwellen mit Drempeelsteinen der Kirche.

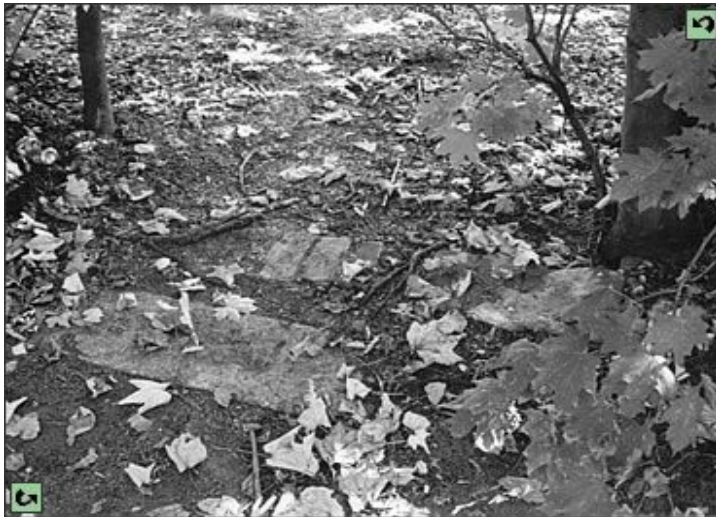
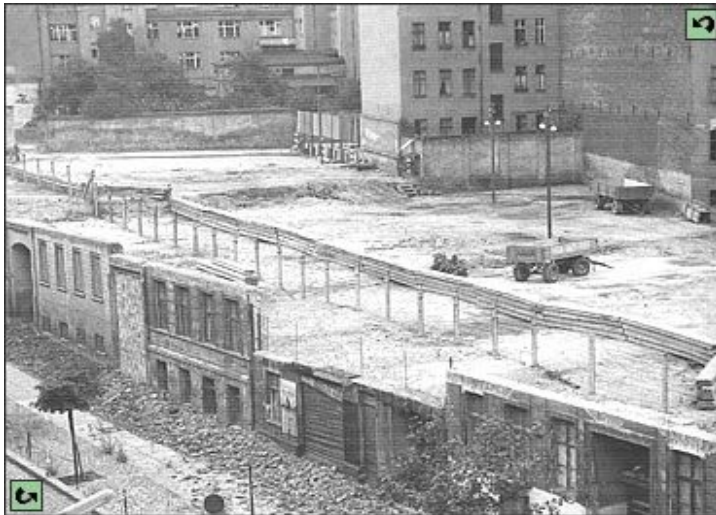
09/03 | Bernauer Straße

In den Büschen entlang des Bürgersteigs der Bernauer Straße entdeckt man an verschiedenen Stellen Reste der Wohnhäuser, die hier einst standen (vgl. Station No. 4). Das Photo von 2003 zeigt eine Schwelle nördlich der Kapelle der Versöhnung. Das Vergleichsbild von 1965 zeigt, wie die Fassadenfronten der abgerissenen Häuser als Grenzmauer benutzt wurden.

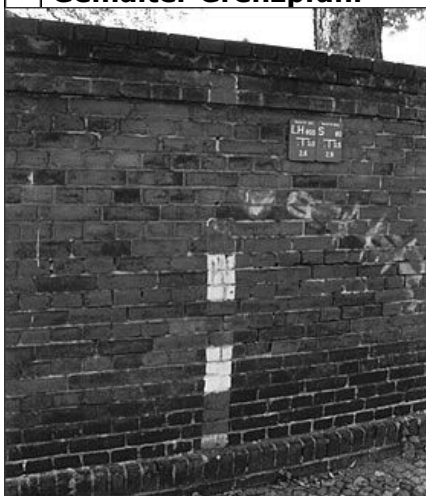
09/03 | Ackerstraße

Auf der Mauer des Sophienfriedhofes an der Ackerstraße hat sich in der Nähe der Gedenkstätte Berliner Mauer ein gemalter Grenzpfahl erhalten. Man kann die freigelassene Stelle erkennen, an der das Schild "Halt! Hier Grenzgebiet" gesessen hat.

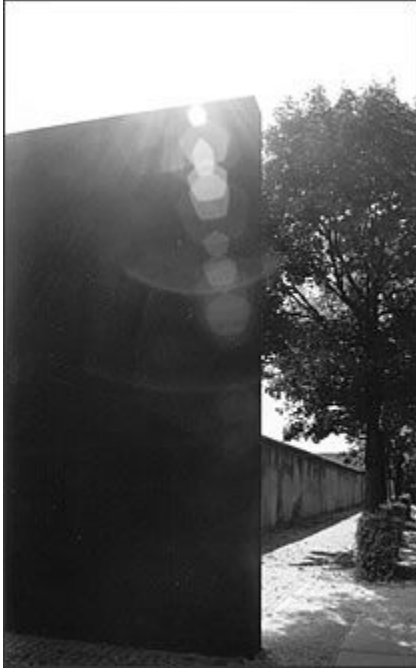
09/03 | Gedenkstätte Berliner Mauer

Die offizielle Gedenkstätte Berliner Mauer ist die künstlerische Umsetzung eines zwischen zwei riesige, rostige Stahlplatten eingestellten Mauerabschnitts. Hier ist die Grenzmauer, die das Bild der Mauer im Westen bestimmte, erhalten. Leider wurde darauf verzichtet den nahen Wachturm Ackerstraße zu integrieren. Aus ästhetischen Gründen ist die Hinterlandmauer niedriger als sie eigentlich war. Eine Folge von sieben Lampen der Lichttrasse ist erhalten - zwei davon innerhalb des Mahnmals, ebenso ein Stromkasten. Das gegenüber liegende Dokumentationszentrum bietet den Blick in den nicht zugänglichen "Todesstreifen".

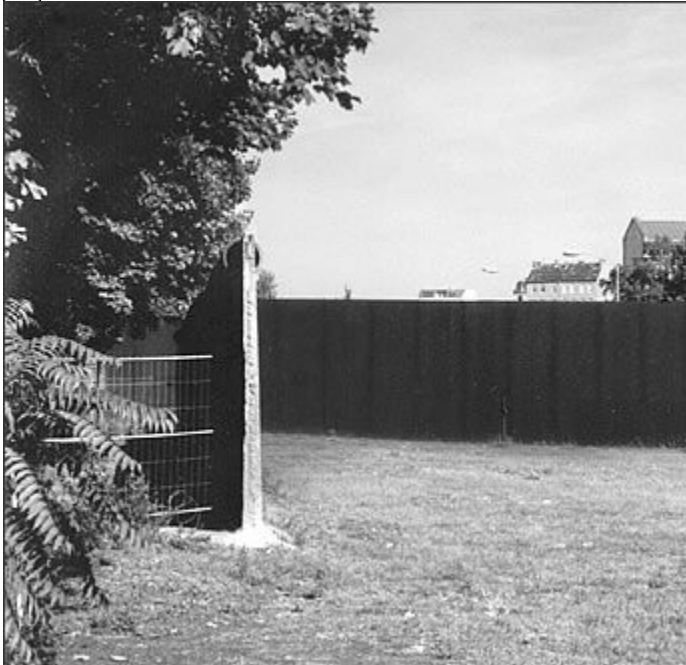
09/03 | Sophienfriedhof

Direkt neben der Gedenkstätte Berliner Mauer sind zwei große Abschnitte Grenzmauer 75 erhalten. Untypisch ist, dass die längeren Schenkel der Basis der einzelnen Elemente feindwärts weisen. Die übliche Aufstellung anders herum sollte ein Durchbrechen der Mauer mit Fahrzeugen verhindern. Die Elemente der Grenzmauer 75 machte den bis in 70er Jahre vorhandenen Fahrzeuggraben vor dem vorderen Sperrelement überflüssig.

Die Gründe für die untypische Aufstellung sind einerseits Schwierigkeiten mit dem Baugrund gewesen - da hier ein Friedhof lag, dessen Gräber erst beim Bau der Mauer exhumiert wurden, war der Boden nie verdichtet worden. Andererseits war nicht zu befürchten, dass Fahrzeuge über den Friedhof kommend einen Durchbruch versuchten.

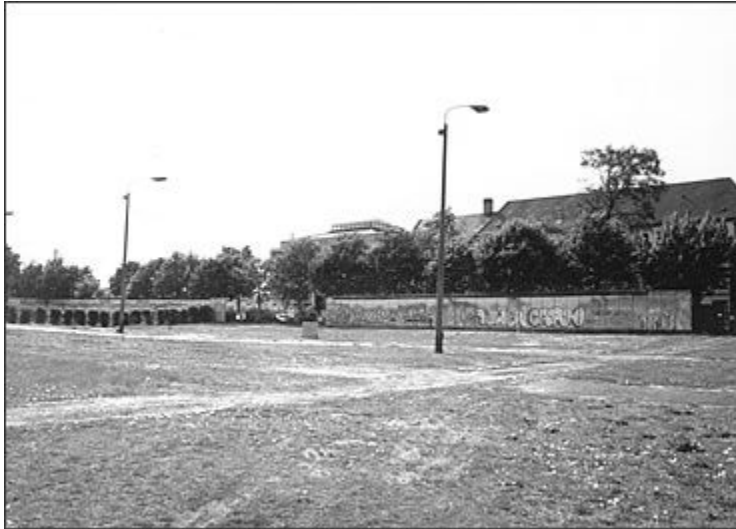
06/03 | Sophienfriedhof

Auf diesem Photo sind die beiden erhaltenen Abschnitte der Grenzmauer zu sehen.

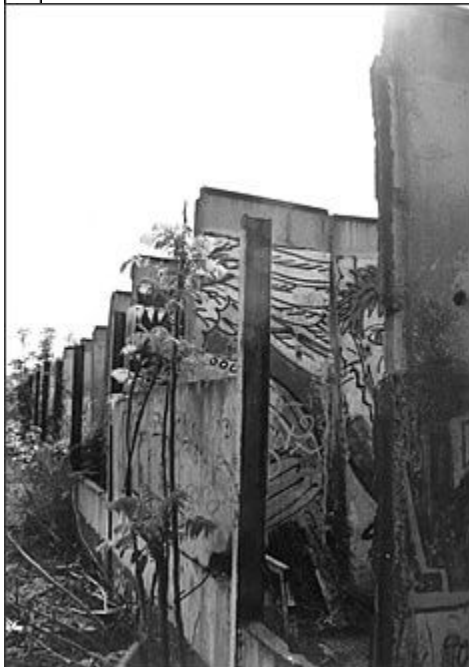
06/03 | Elisabethfriedhof

Entlang eines schlecht erhaltenen Stücks Hinterlandmauer in der westlichen Ecke des Sophienfriedhofes stehen zahlreiche Elemente der Grenzmauer 75. Sie wurden bei der ungenehmigten Öffnung der Mauer an der Bernauer Straße hier deponiert. Das Photo zeigt die Reste der Hinterlandmauer (links) und die daneben aufgestellten Elemente der Grenzmauer 75.

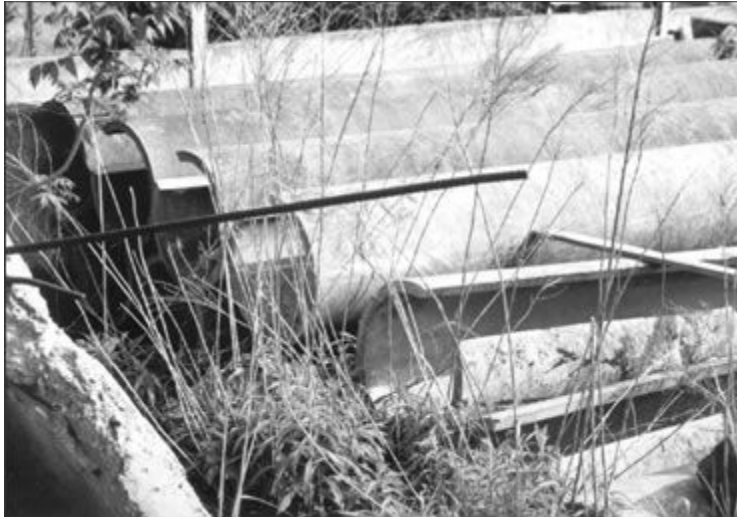
06/03 | Elisabethfriedhof

Dieses Photo zeigt eine Anzahl von Scheitelrohren, die das Überklettern der Grenzmauer erschweren sollten.

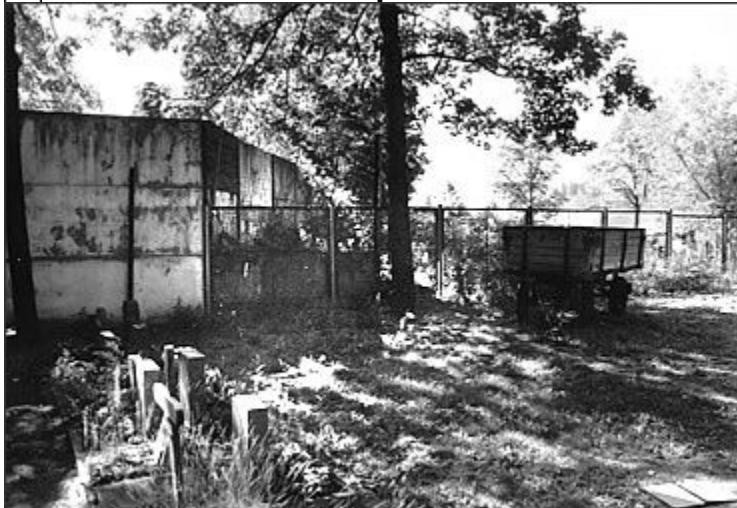
09/03 | Sophienfriedhof

An dieser Ecke stoßen Begrenzung des Sophienfriedhofes und Hinterlandmauer aneinander. Links des Knicks steht also **k e i n e** Hinterlandmauer (auch wenn sie genau so gebaut ist), sondern ein Teil der "Vorfeldsicherung" (siehe Station No. 20). Die erhaltene Mauer rechts des Knicks ist ehemalige Hinterlandmauer. Der Zaun rechts des Knicks markiert den weiteren Verlauf der Hinterlandmauer.

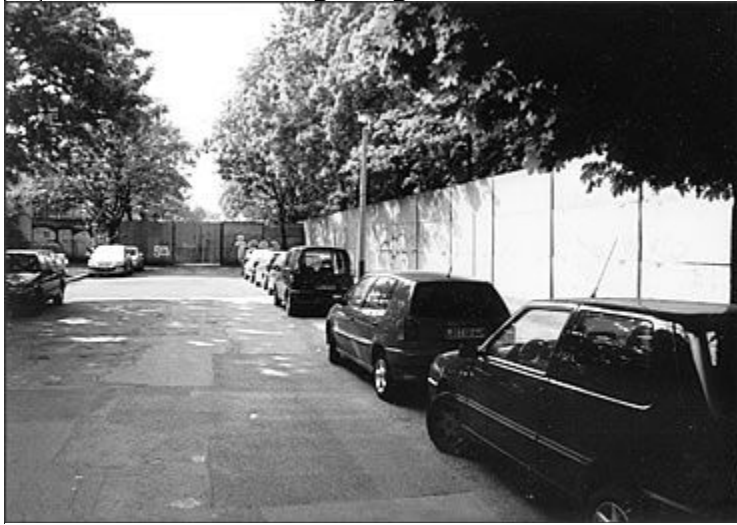
06/03 | Bergstraße

Außerhalb der eigentlichen Grenzanlage wurden unübersichtliche Stellen durch Zäune oder Mauern abgesperrt oder auch beleuchtet. Die sogenannte Vorfeldsicherung hat sich am Ende der Bergstraße erhalten. Die Annäherung an die etwa 50 Meter entfernt stehende Hinterlandmauer wurde so verhindert.

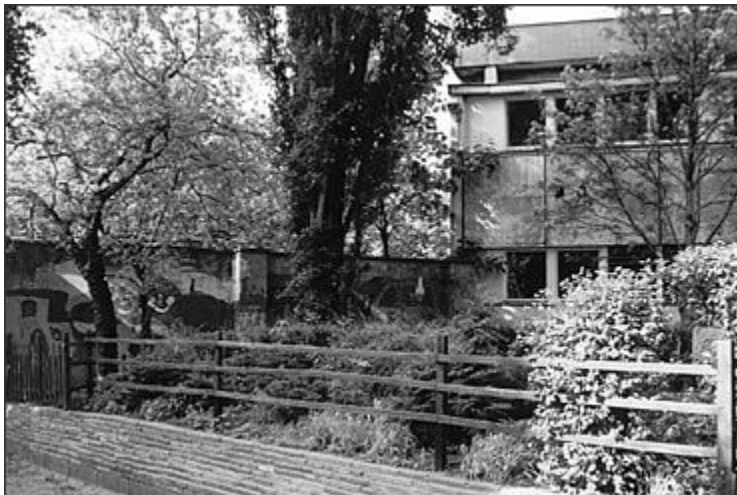
06/03 | Schulhof

Auch die Schulhofmauer der Pestalozzi Grundschule zwischen Turnhalle und dem Schulgebäude Gartenstraße fungierte als Mauer der Vorfeldsicherung.

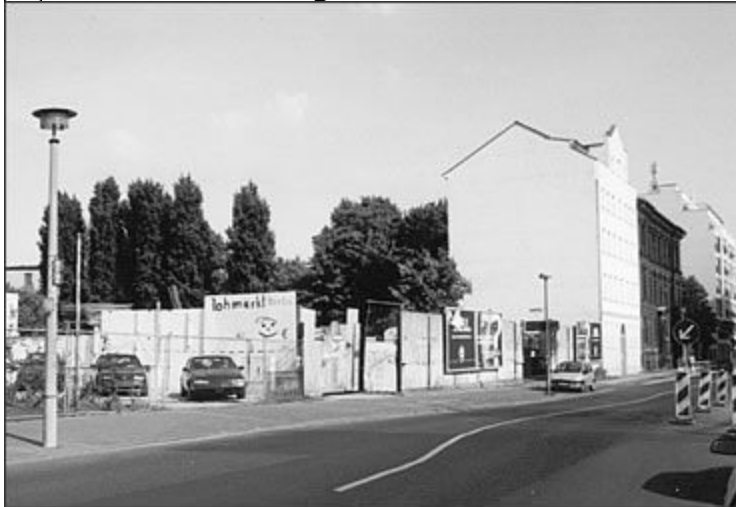
06/03 | Gartenstraße

Die Gartenstraße ist von Mauer-Resten gerahmt, die rechtwinklig zum Verlauf der Maueranlage angeordnet sind. Die Gartenstraße war also eine Sackgasse, die an drei Seiten ummauert war. Am Ende der Sackgasse lag die eigentliche Hinterlandmauer. Rechts und links schützten die Mauern der Vorfeldsicherung die schlecht einsehbaren Bereiche hinter der Schule (Bild oben) bzw. am Nordbahnhof (Bild unten).

Die Mauern der Vorfeldsicherung sind mit Toren versehen, die den Grenzern den Zugang ermöglichten. Auf einem Luftbild von 1984 ist hinter einem Tor (Bild oben, links der Plakate) eine betonierte Schleife zu erkennen, die vielleicht als Parkplatz diente.

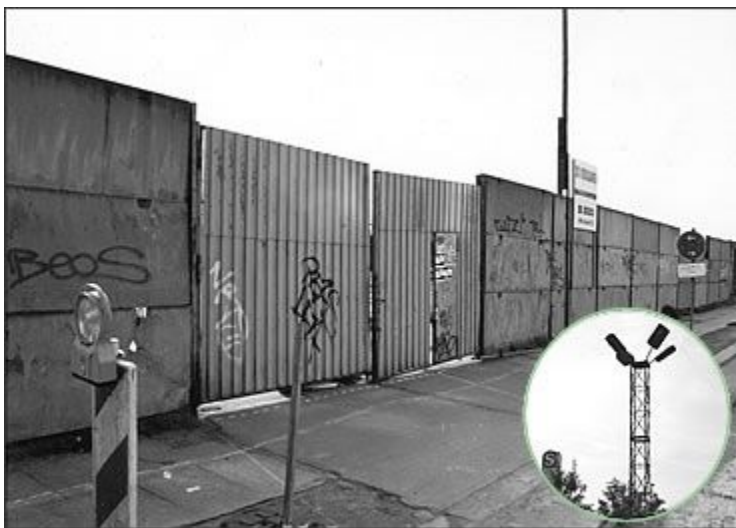
06/03 | Gartenstraße

Auch die Vorfeldsicherung auf der gegenüberliegenden Straßenseite am Nordbahnhof ist mit einem Tor versehen. Auf dem Areal steht ein Lichtmast (siehe Kreis), der die unübersichtliche Stelle ausleuchtete und das unbemerkte Annähern an die Grenzanlage erschwerte. An der Innenseite der Mauer ist ein Schaltkasten zur Stromversorgung erhalten.

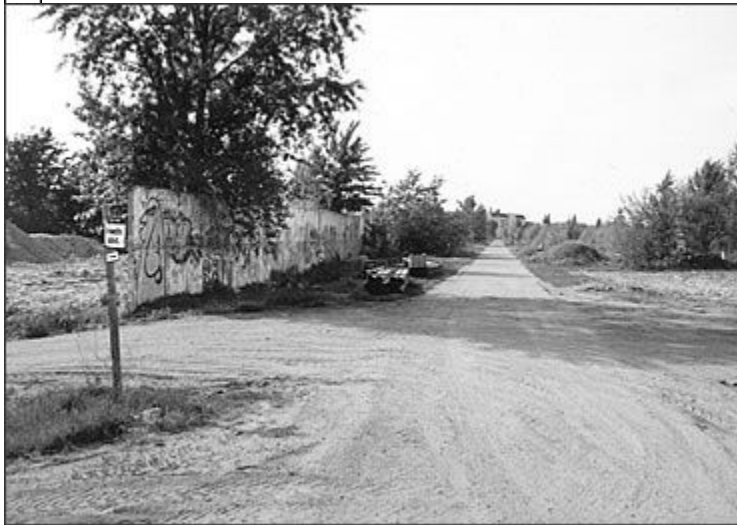
06/03 | Am Nordbahnhof

Am Ende des Spaziergangs entlang der Bernauer Straße steht der Blick vom Nordbahnhof in Richtung Norden. Das Gelände wird zur Zeit erschlossen und bald bebaut werden. Die Grenzanlage verlief zwischen der Gartenstraße und den S-Bahngleisen. Das Photo zeigt den Patrouillenweg und die Hinterlandmauer.
